القاهرة التاريخية
HISTORIC CAIRO

مشروع ترميم
قصر محمد علي باشا

قصر محمد علي باشا

٢٠٠٥

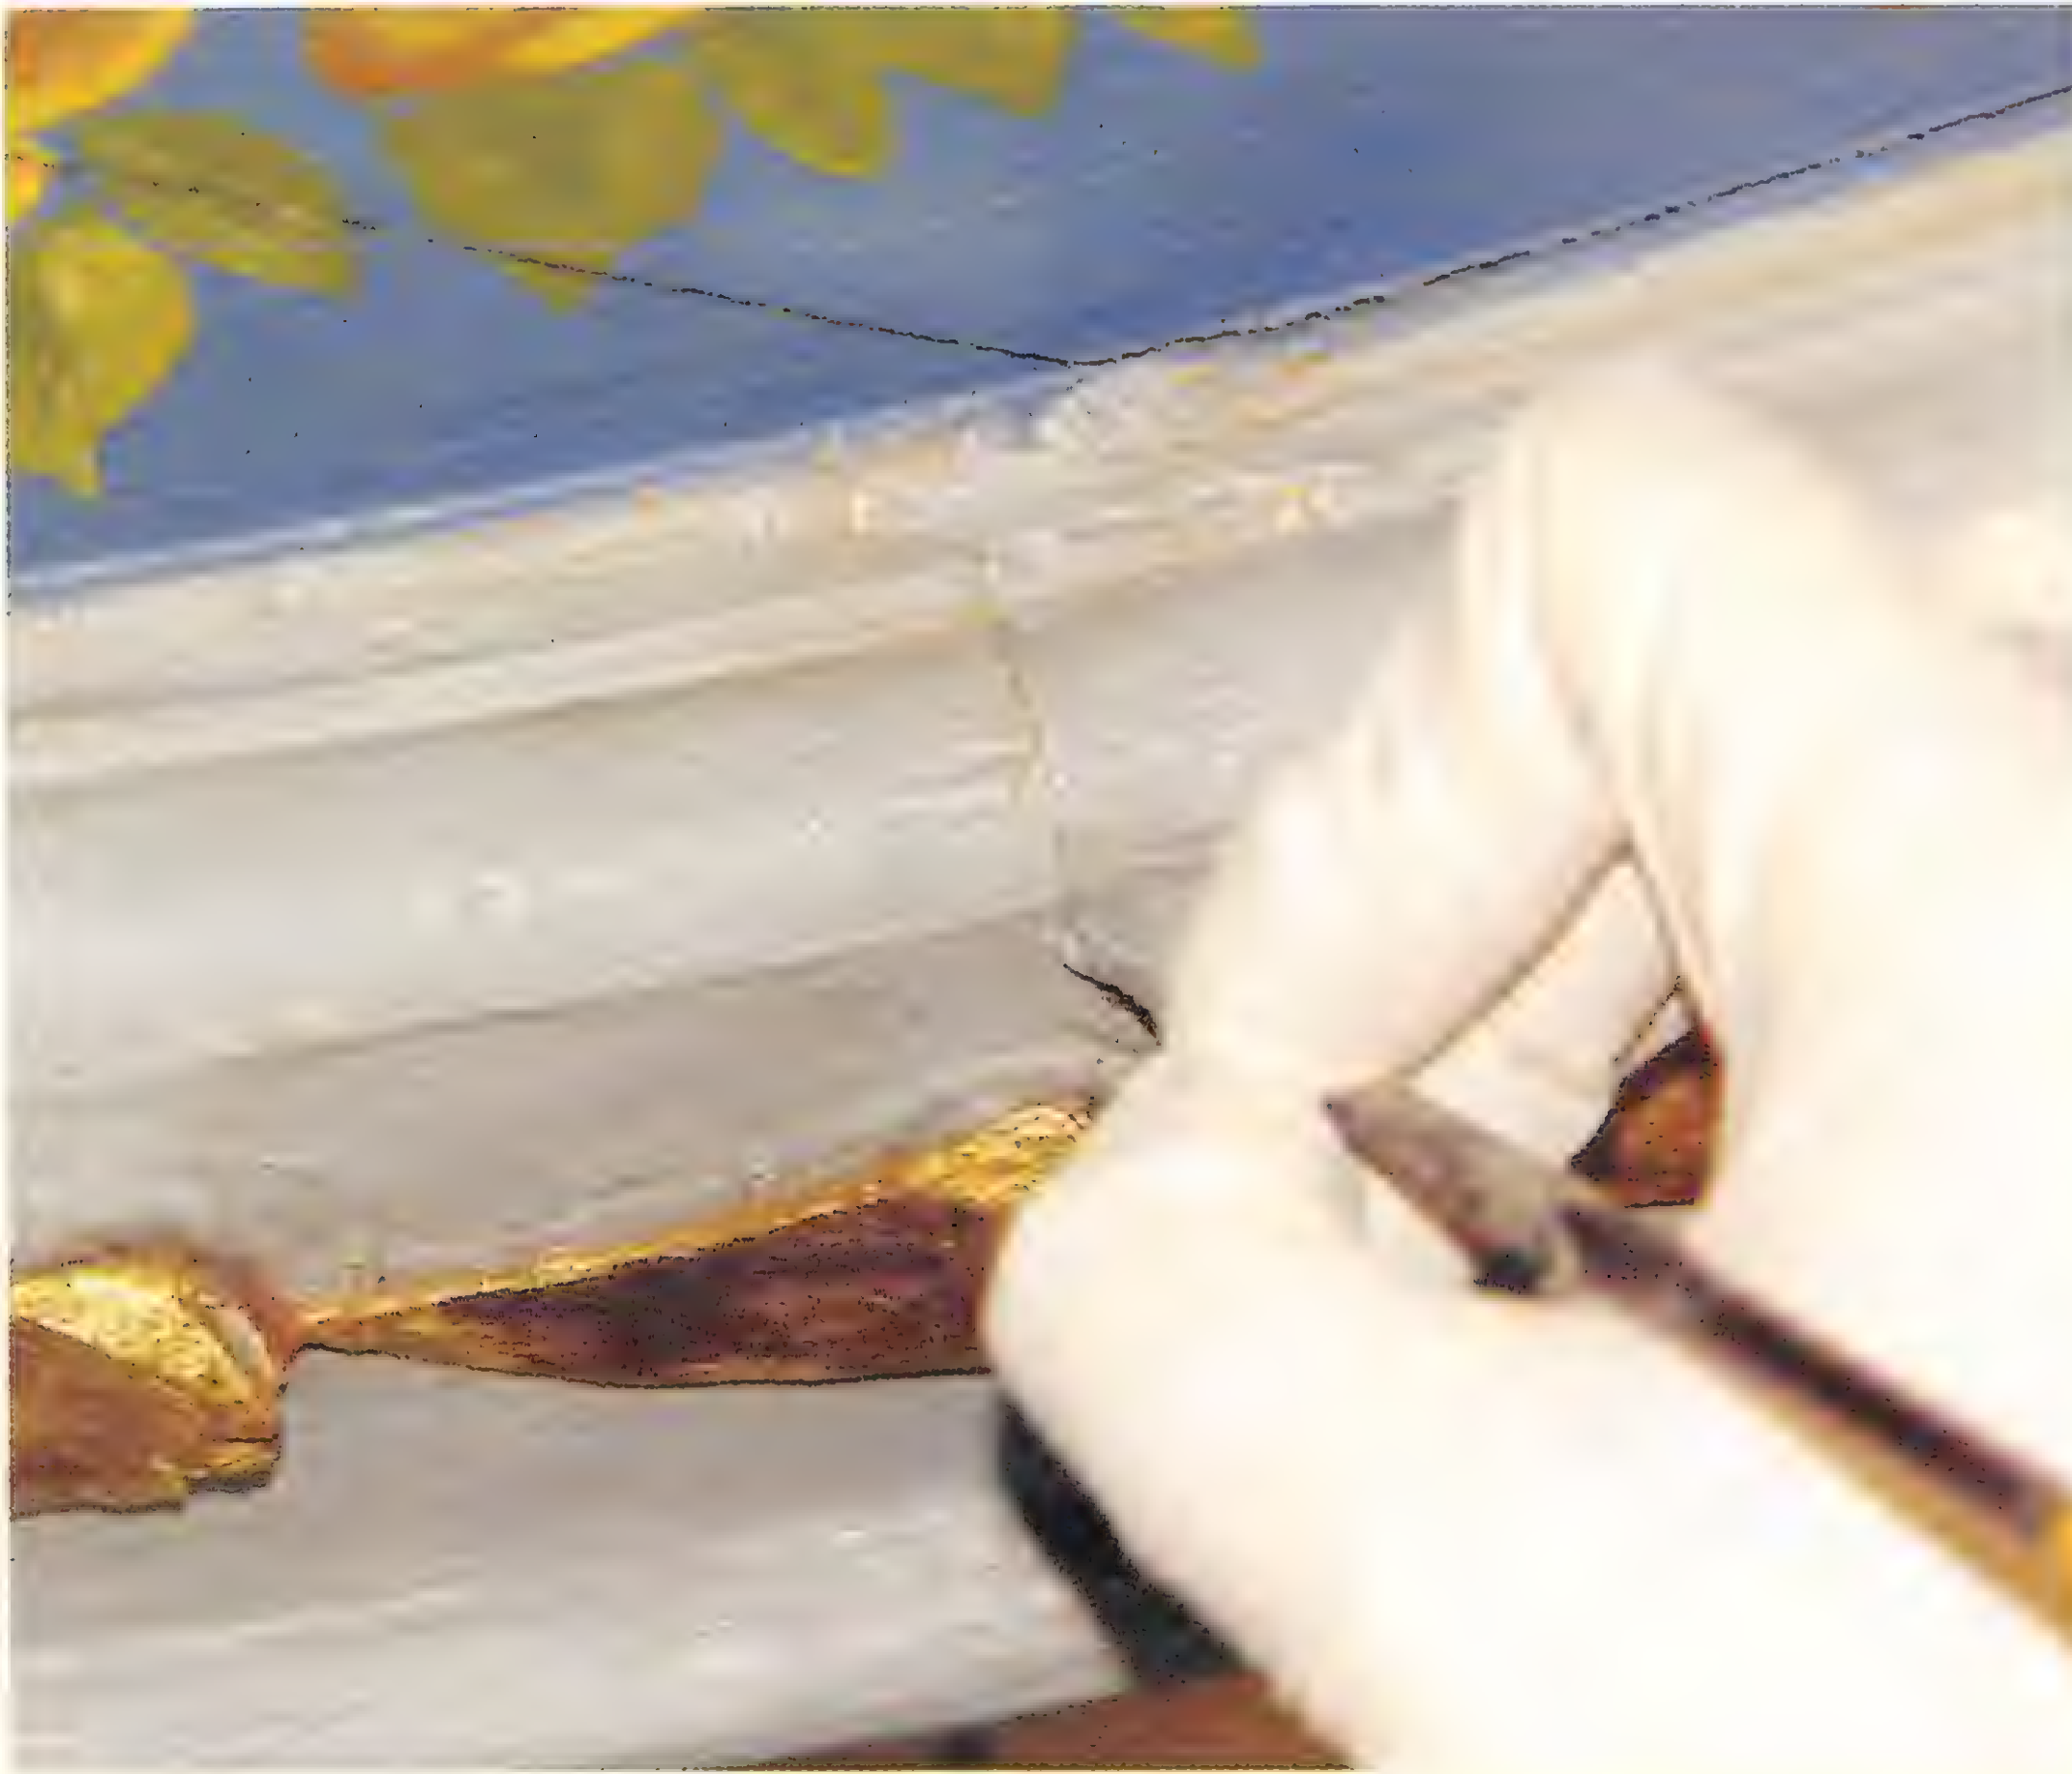
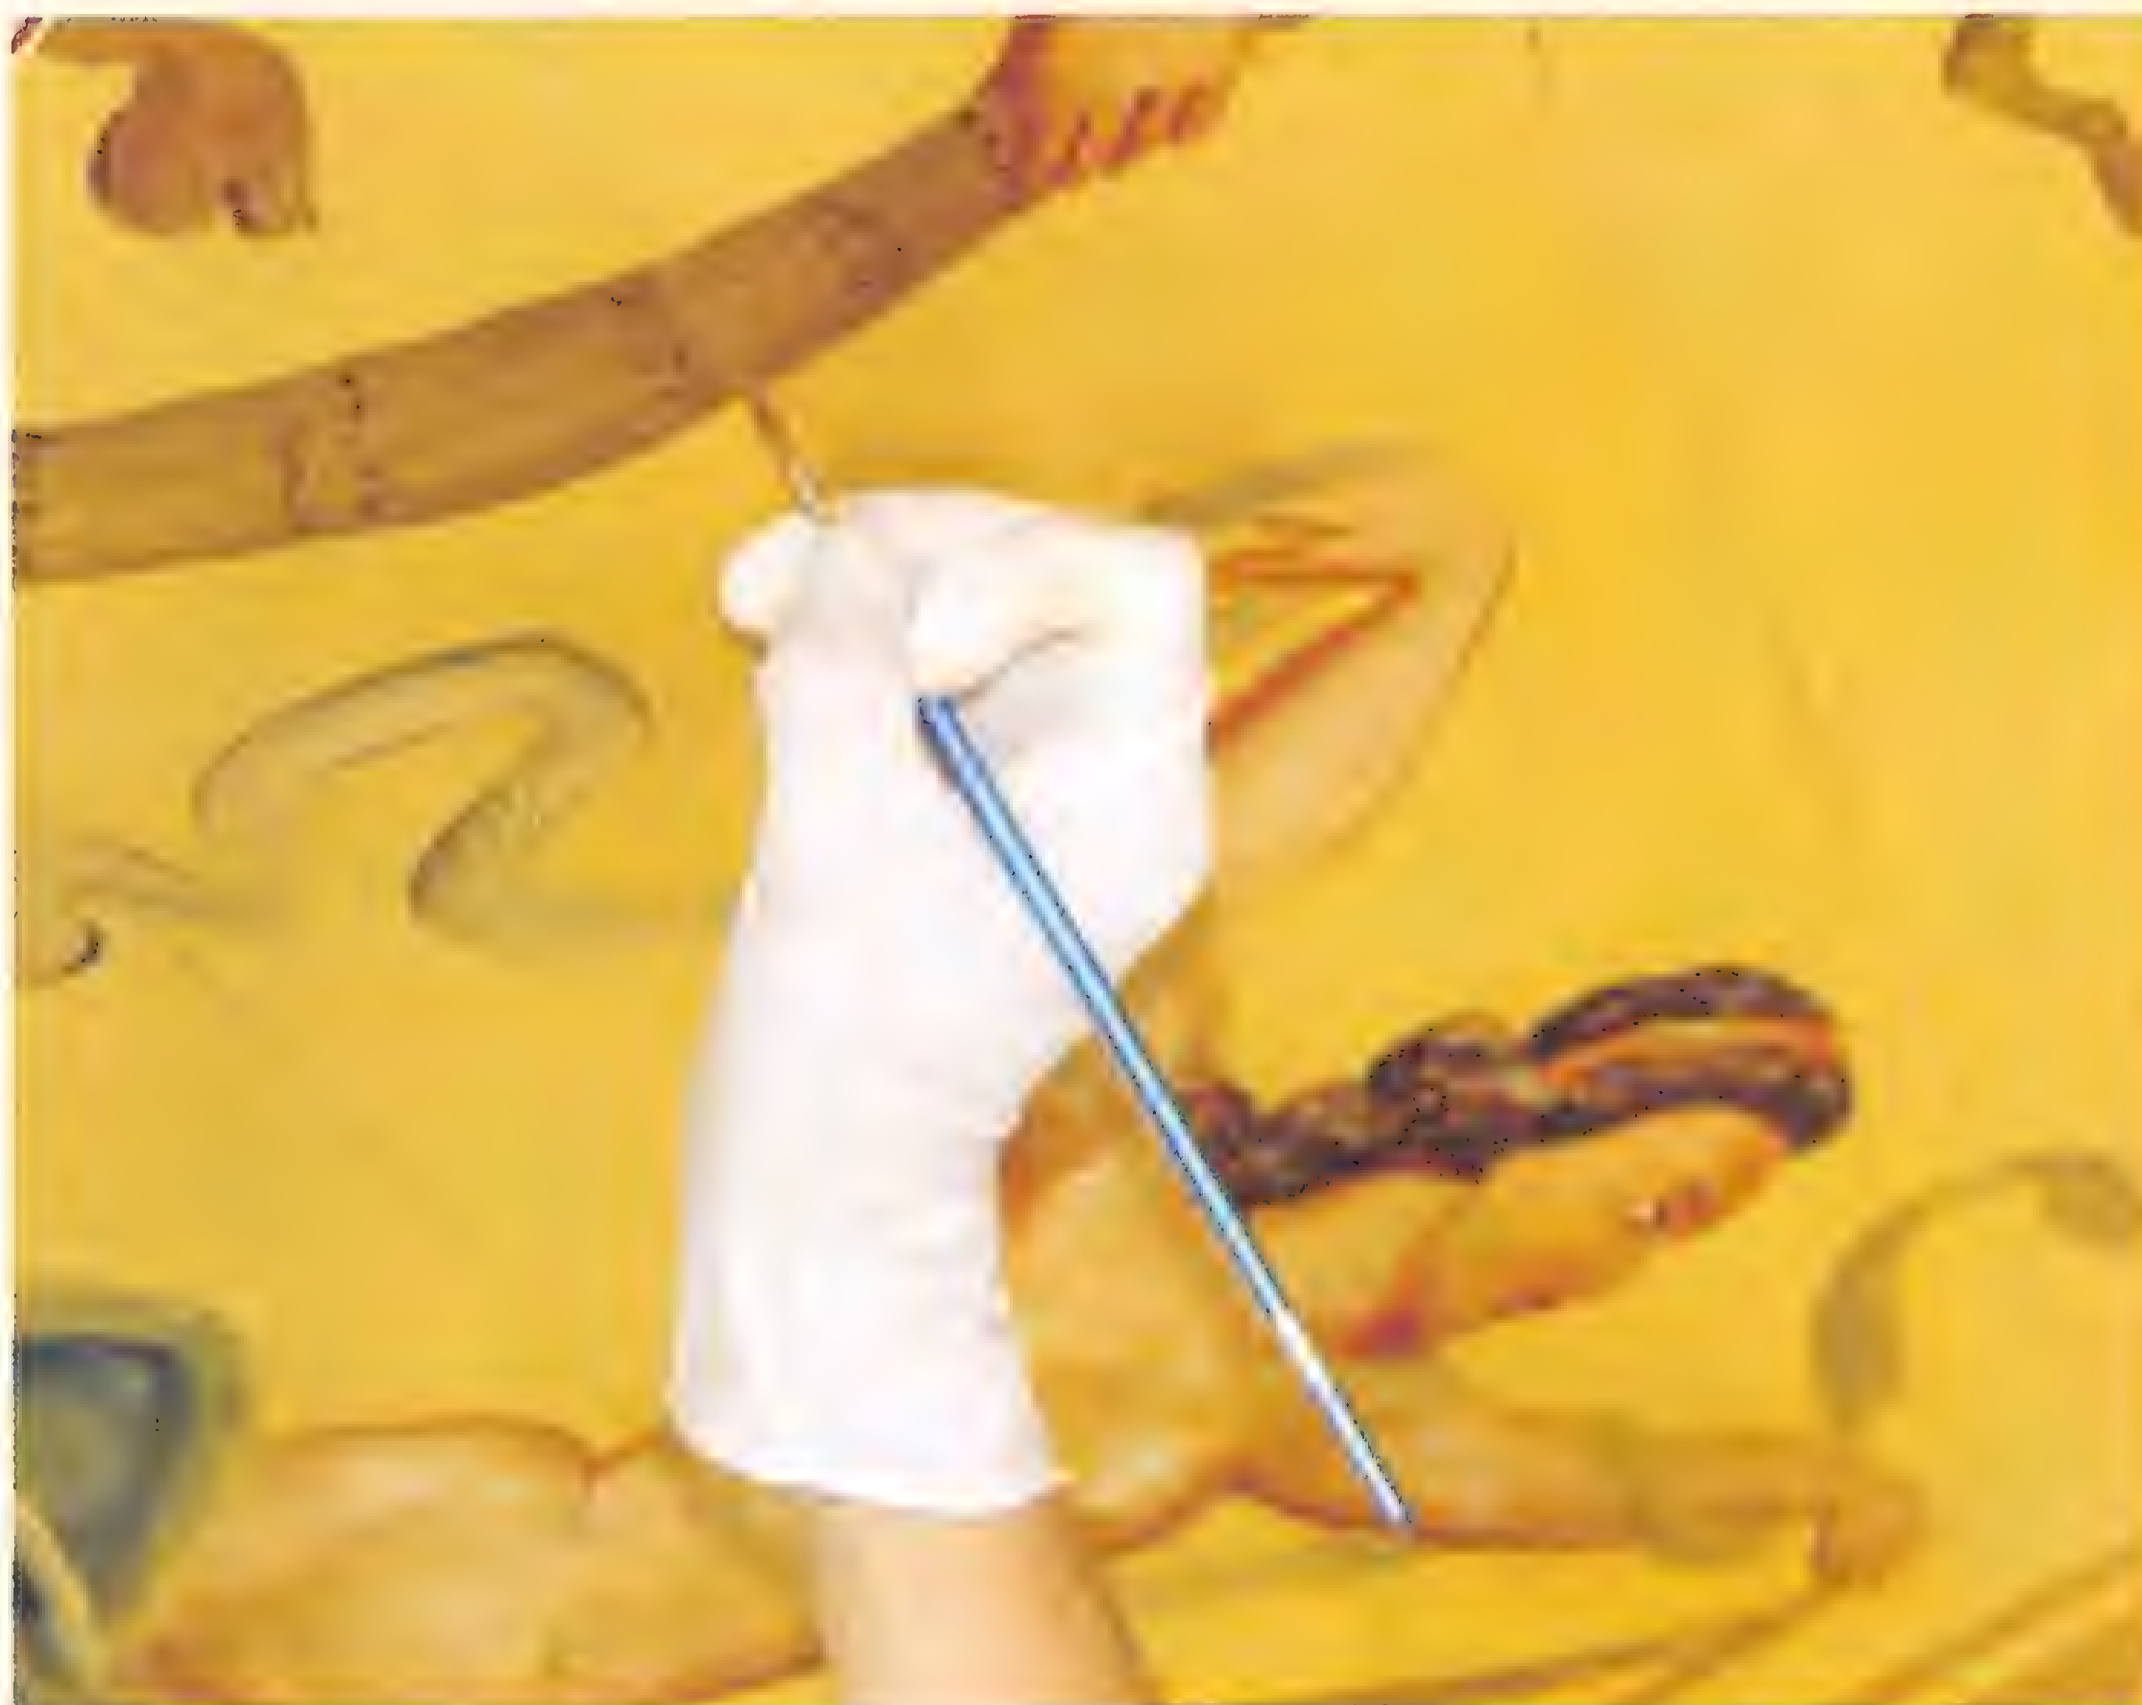
أثناء وضع الرتوش اللونية

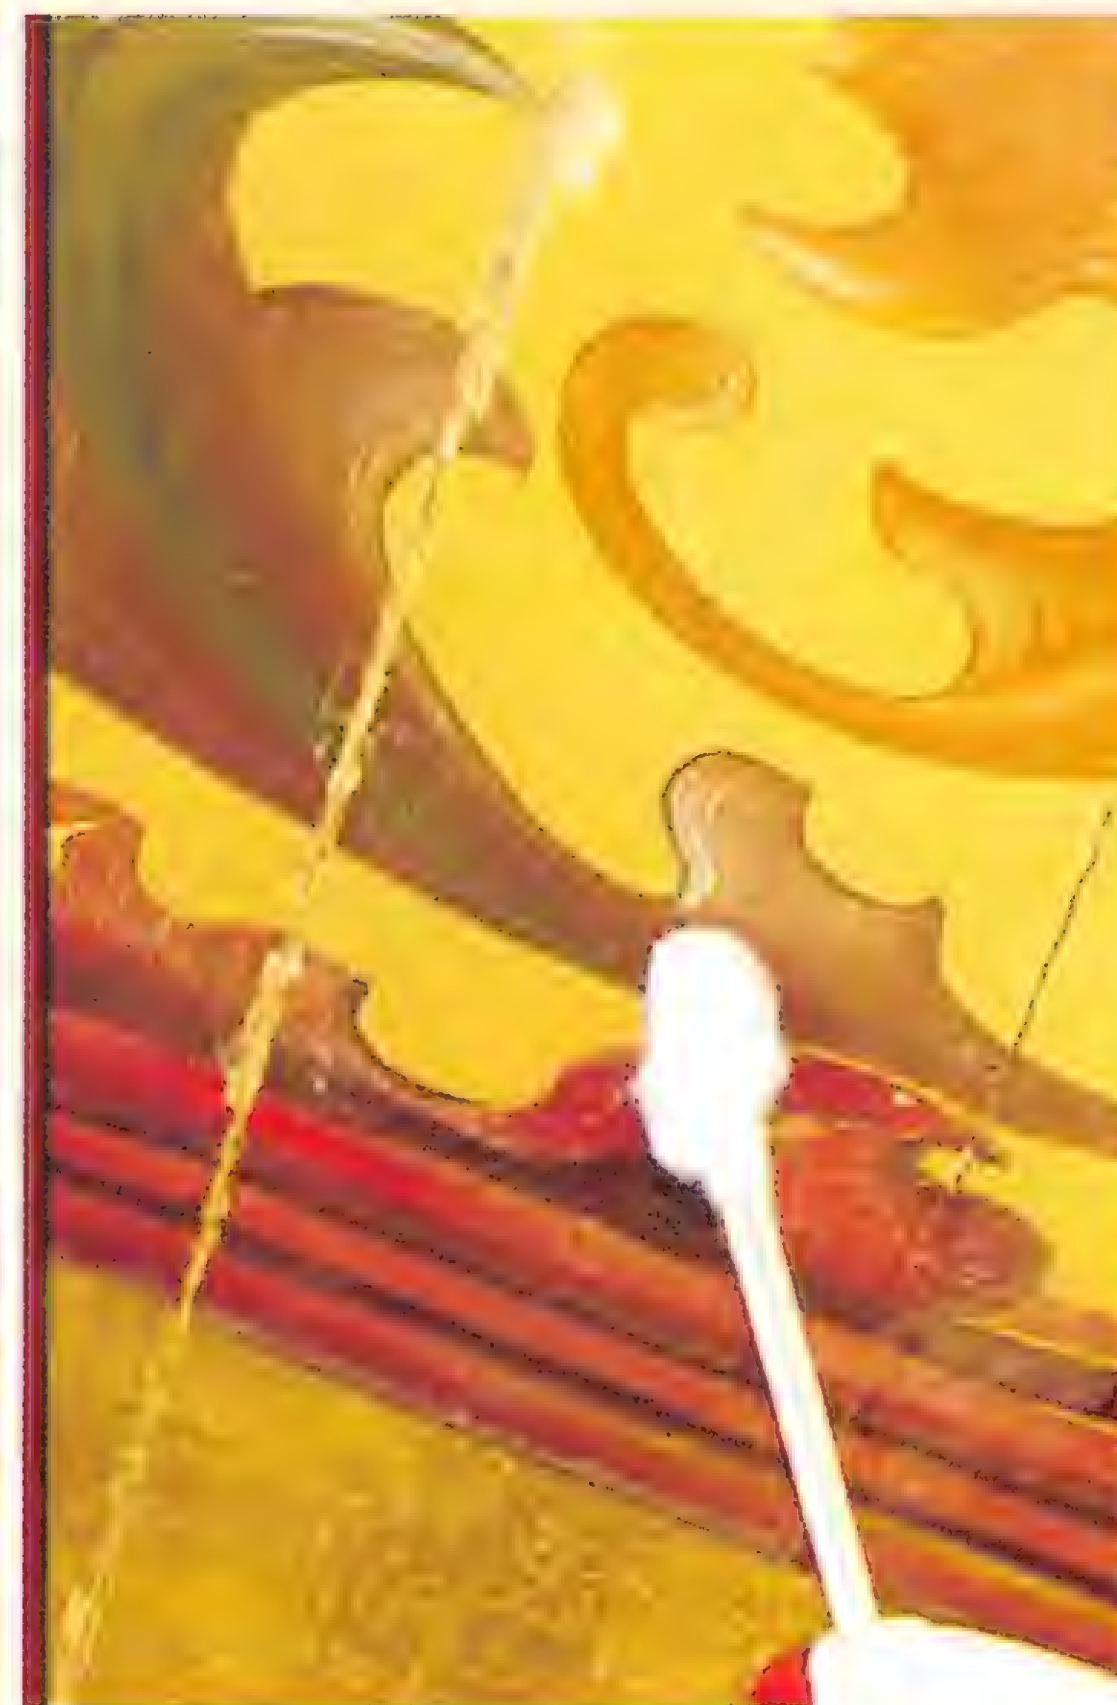
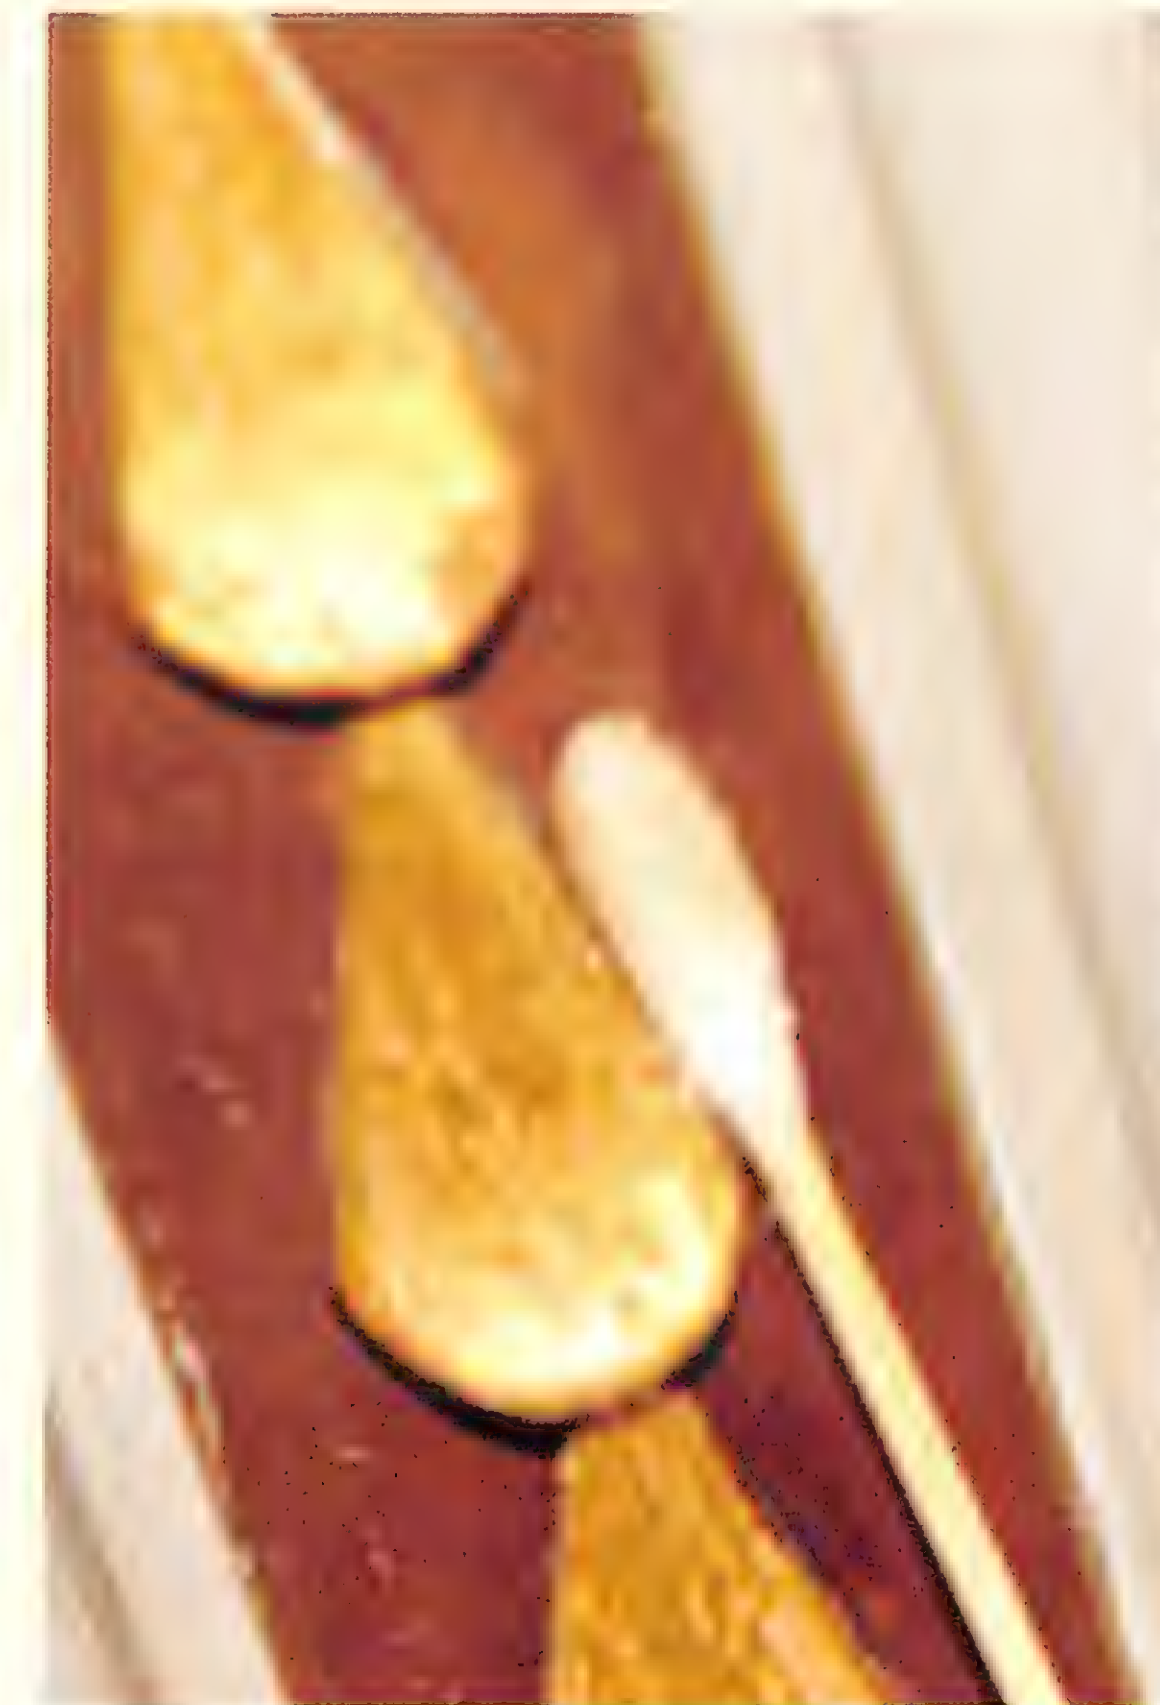
أثناء التنظيف الكيميائي للأسقف

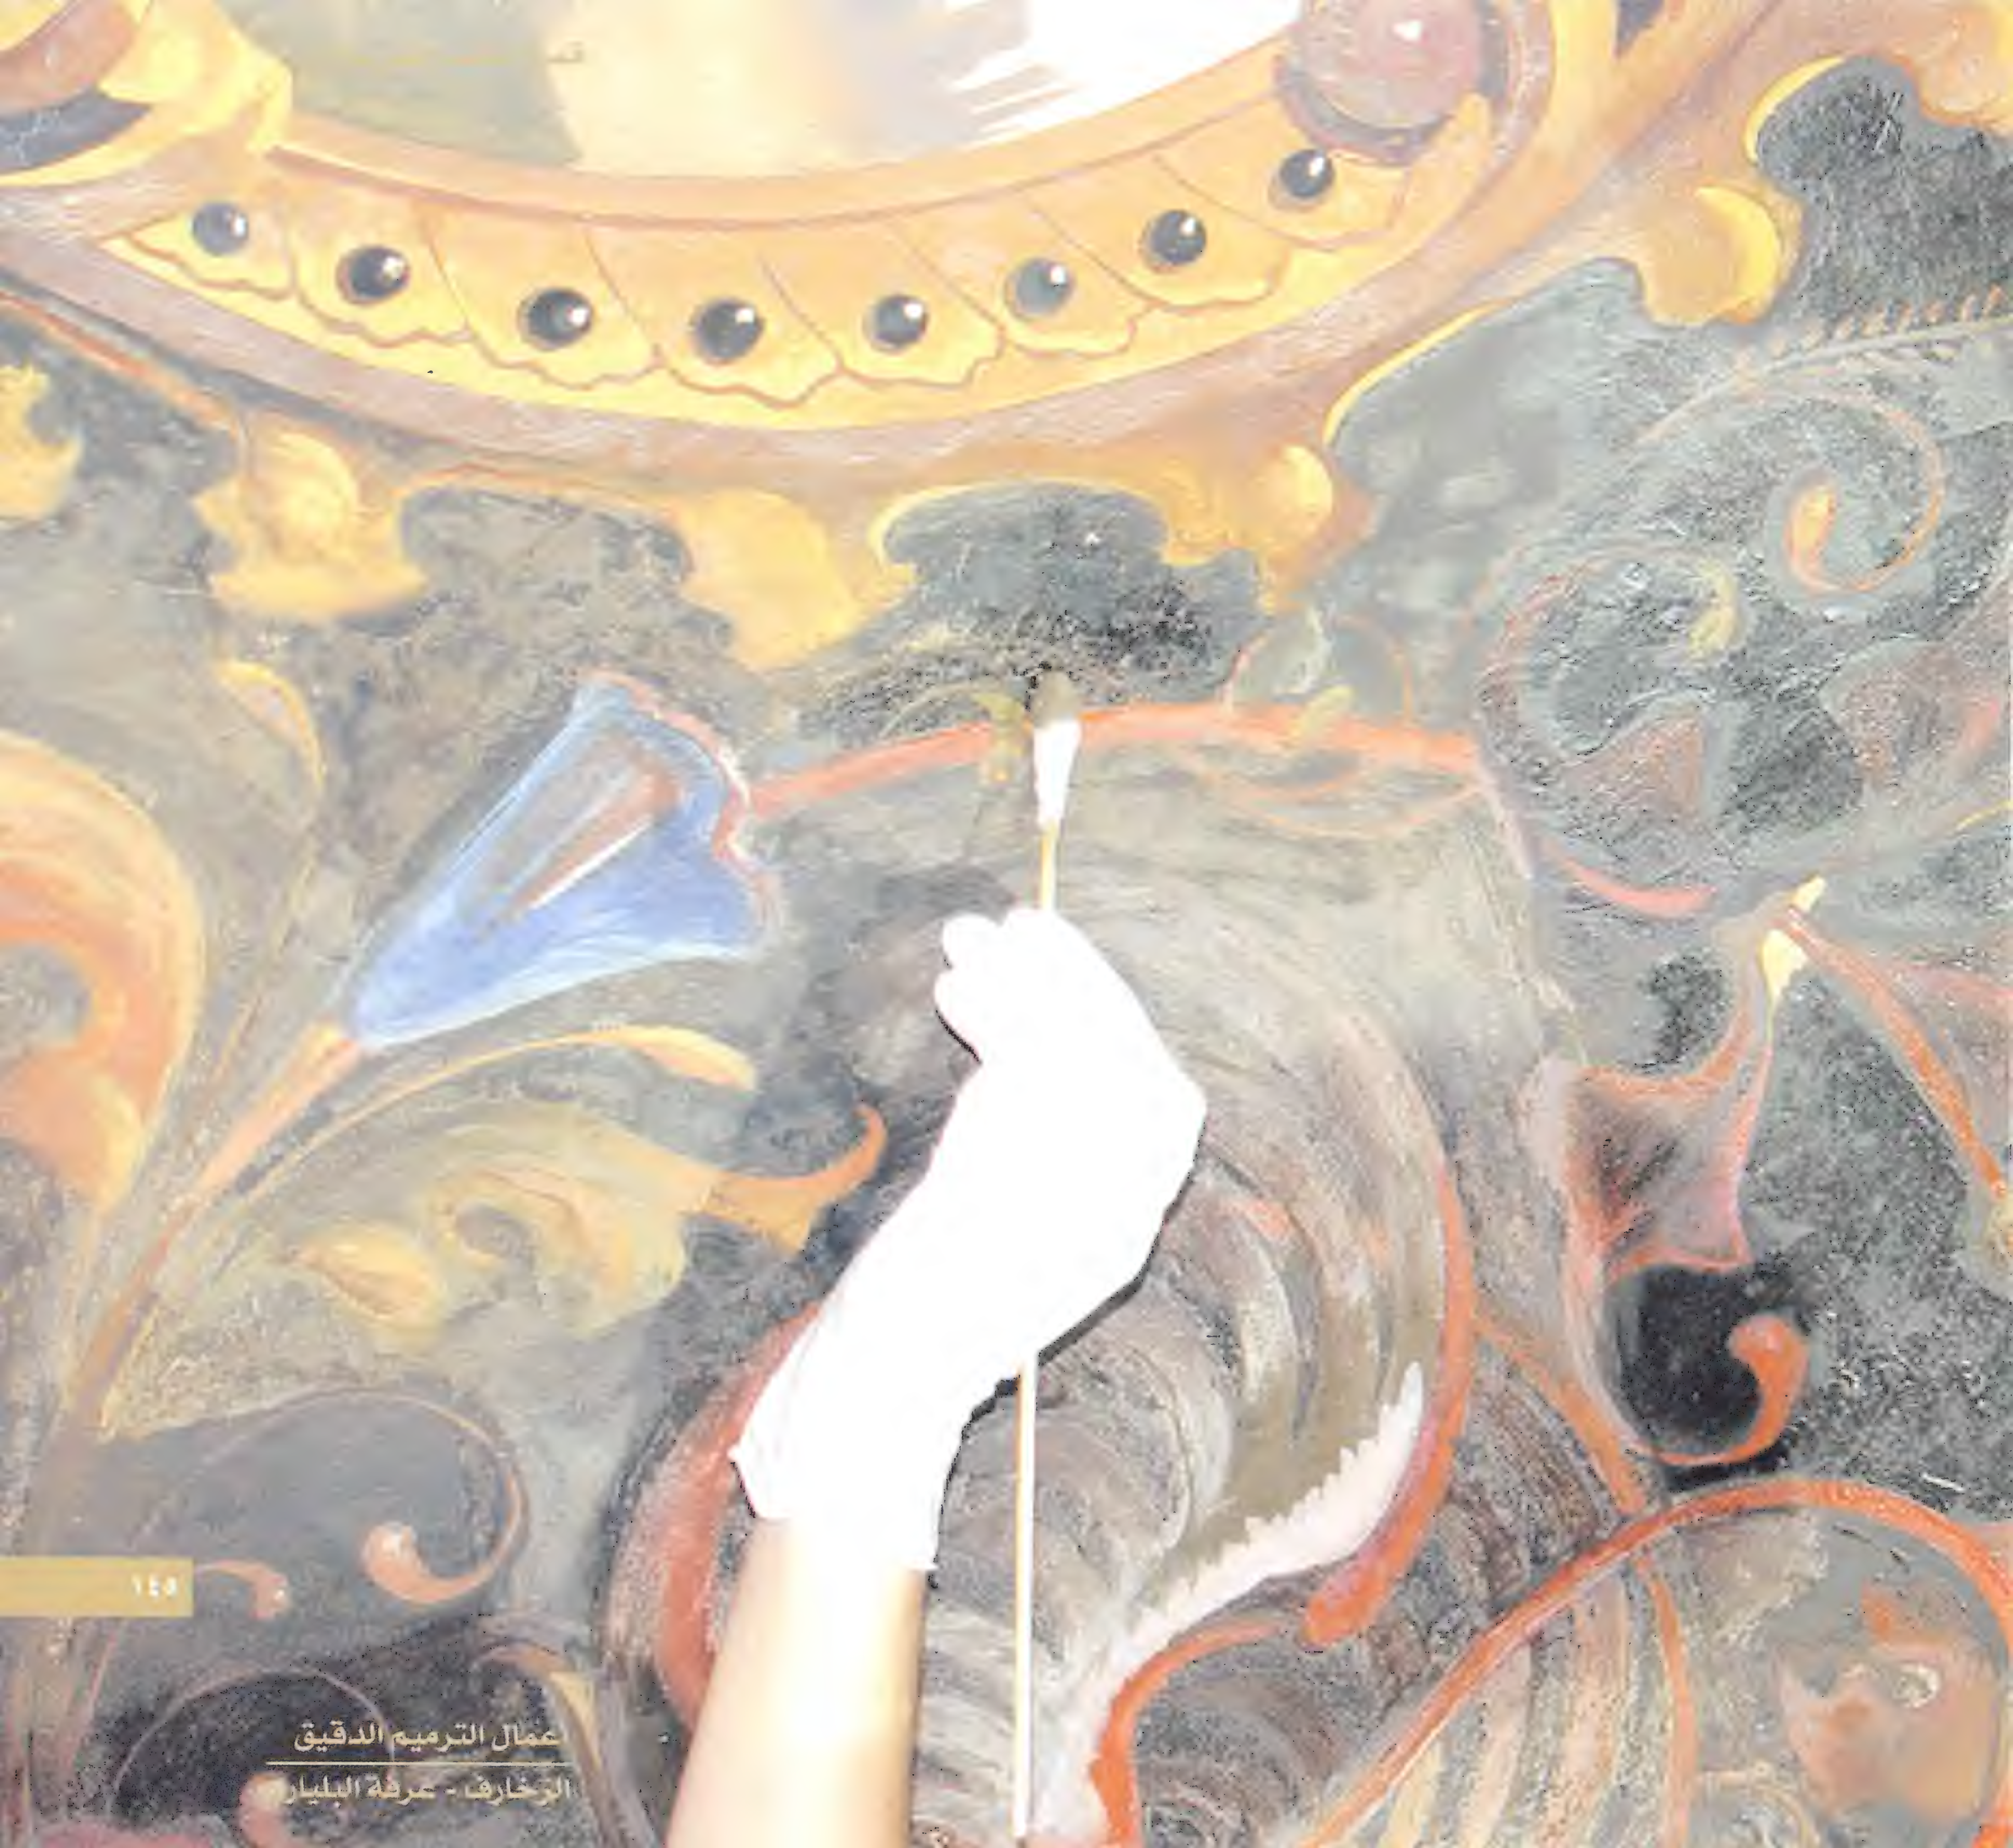
أثناء التنظيف الكيميائي للوحات الجدارية

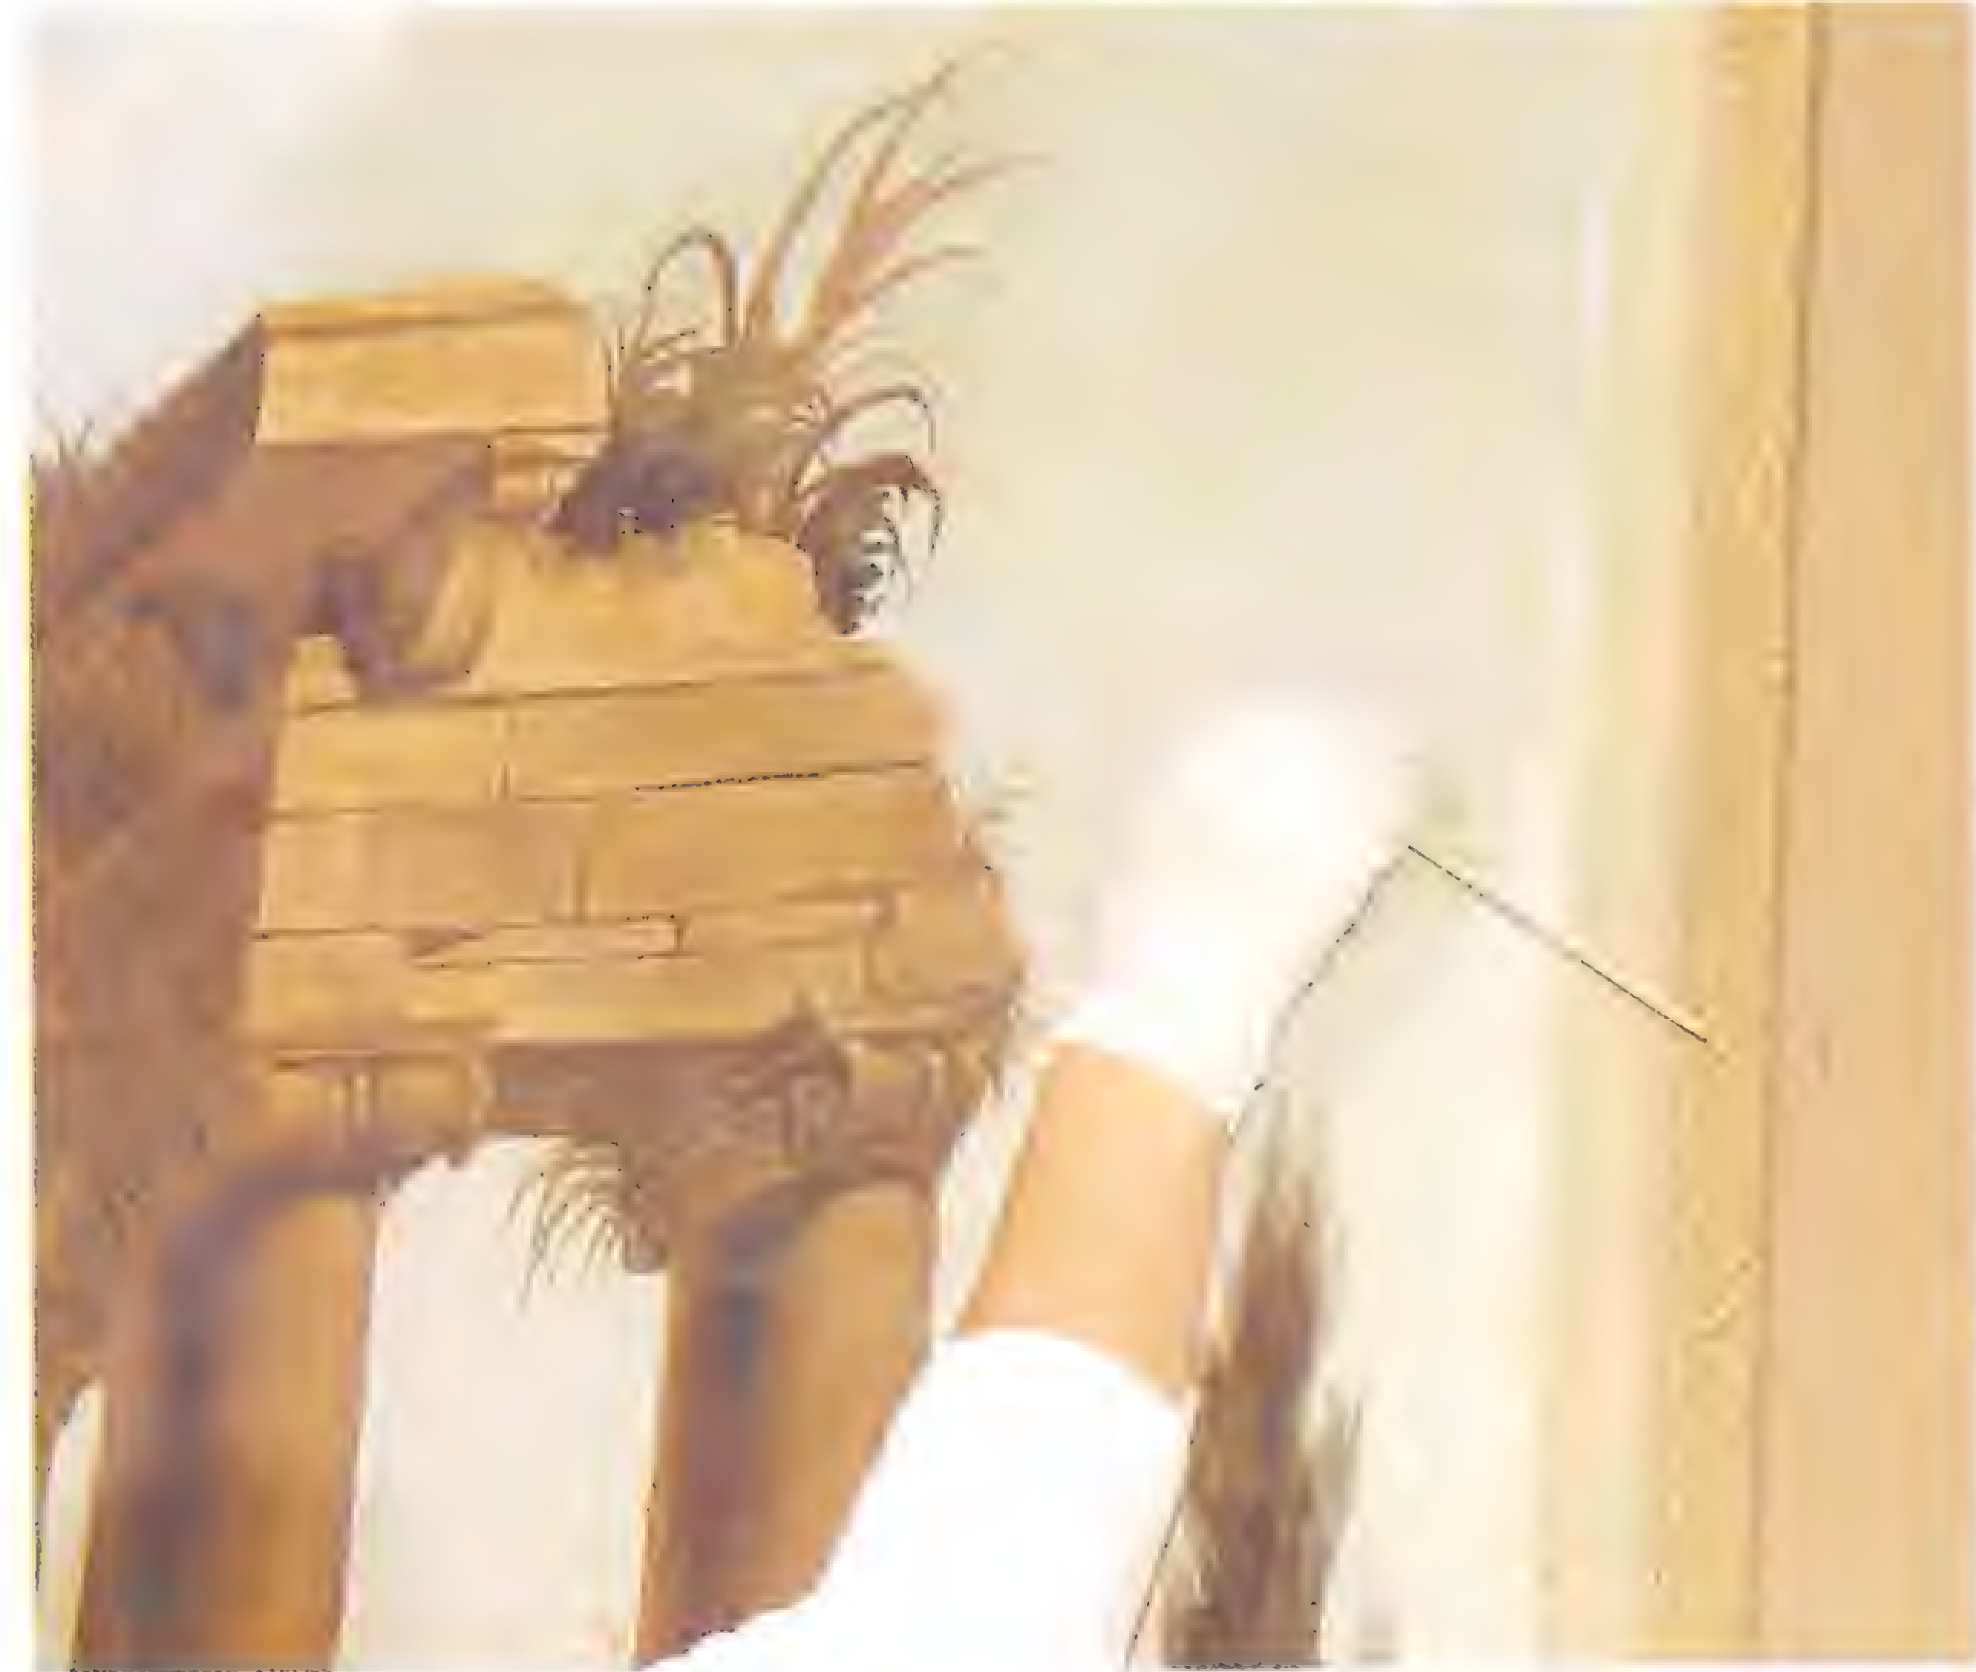
ملء الشروخ في اللوحات الجدارية
